Gula villan, Noten 13

Antikvarisk dokumentation

Åtgärdsförslag vid flytt

<i>Fastighetsbeteckning</i>	Noten 13
<i>Adress</i>	Frölundagatan 29
<i>Byggnadsår</i>	Omkring 1700

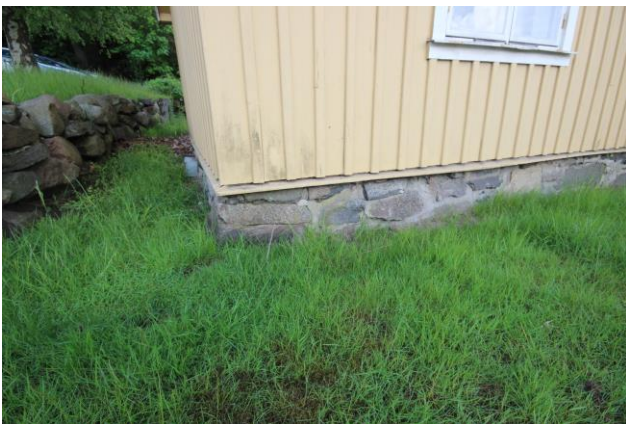
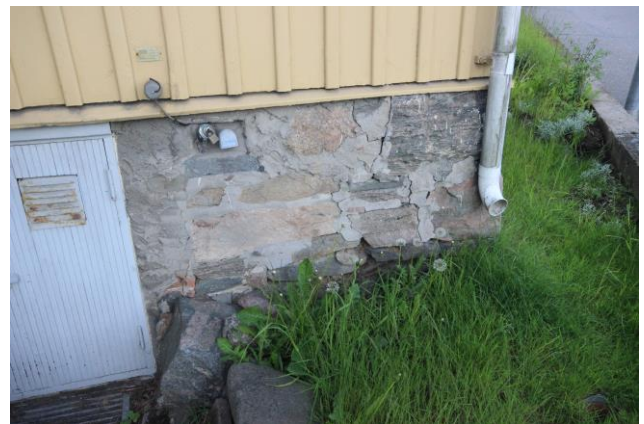
Huset står på en stenfot av fogad och huggen/klyvd natursten. Mot väster – där källardelen finns – är stenmuren högre. Sockeln är original/äldre.

Den murade stenfoten skall också dokumenteras då dokumentationen behövs för att utgöra förlaga/referens vid utformningen av en ny sockel på den nya platsen.

- Den öppna spisens naturstens (ovan spiselkrans samt gnistskydd) sparas och återanvänds.
- Stenfotens stenar sparas för att – om möjligt – användas vid uppbyggnaden av en ny grund.

- **Återuppbyggnad skall utföras i samråd med antikvarie.**
- **Generellt gäller att åtgärder ska utföras med försiktighet för att inte skada eventuella bevarandevärda, underliggande bygnadsdelar.**
- Ny grund med sockel utförs som en gjuten betongkonstruktion.
- Skorstensgrunder gjuts.
- Synliga, yttre delar av sockel kläs med klyvd, oregelbunden natursten lika original. Utförs med fogat utseende för att efterlikna den ursprungliga sockelns utformning. I första hand återanvänds befintlig sockels stenar. Av vikt är att stenarna i hörnen utförs klyvda, inga synliga delar får vara sågade, detta för att efterlikna befintlig grundns utseende.

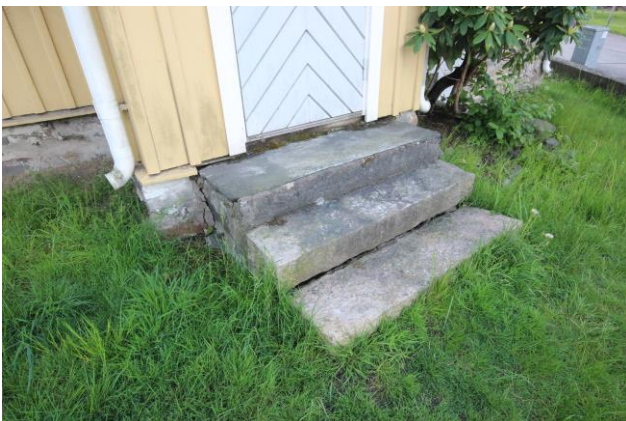
En äldre naturstenstrappa leder till farstuvisten.

- Stenar i behov av justering, trappa till källare
- Behov av fogkomplettering, trappa till farstukvist
- Rötskadade vattbrädor, yttertaket
- Takpannor på farstukvist behöver justeras
- Behov av omfogning/fogkomplettering, skorstenar

- Naturstenstrappa tillhörande farstukvist demonteras. Stenar märks upp för att kunna återmonteras lika befintligt.
- Skorstenar rivs enligt följande:
 - Skorstensstockar och allt murat tillhörande dessa rivs till marknivå. I samband med detta rivs också den öppna spisen på bottenplanet.

- Naturstenstrappa återmonteras framför farstukvist.
- Vid eventuellt utvändigt underhåll bör husets äldre färgsättning utredas och återställas. Om så inte är möjligt bör en färgsättning och målningsbehandling som överensstämmer med husets kulturvärden väljas.

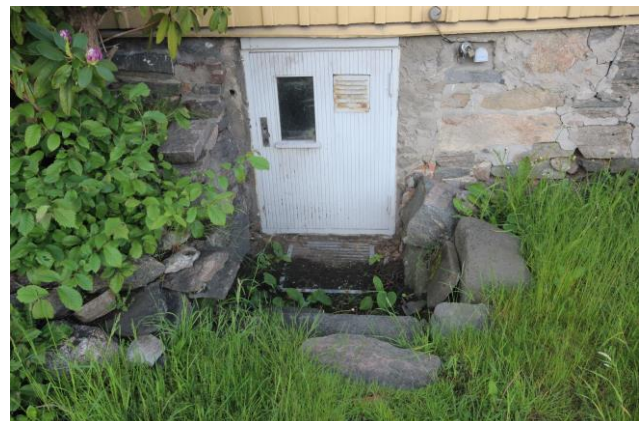
En äldre stentrappa med stenklädda sidor till källaren.

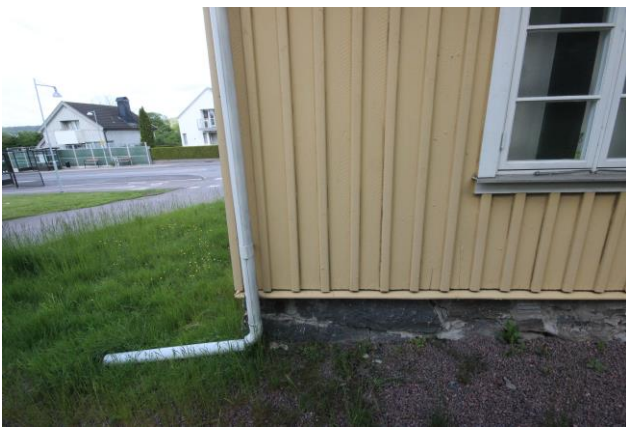
Samtlig panel bedöms vara utbytt och ingen äldre panel finns bevarad. En stor del av panelen är cirkelsågad och märkena efter sågklingan är tydligt avläsbara.

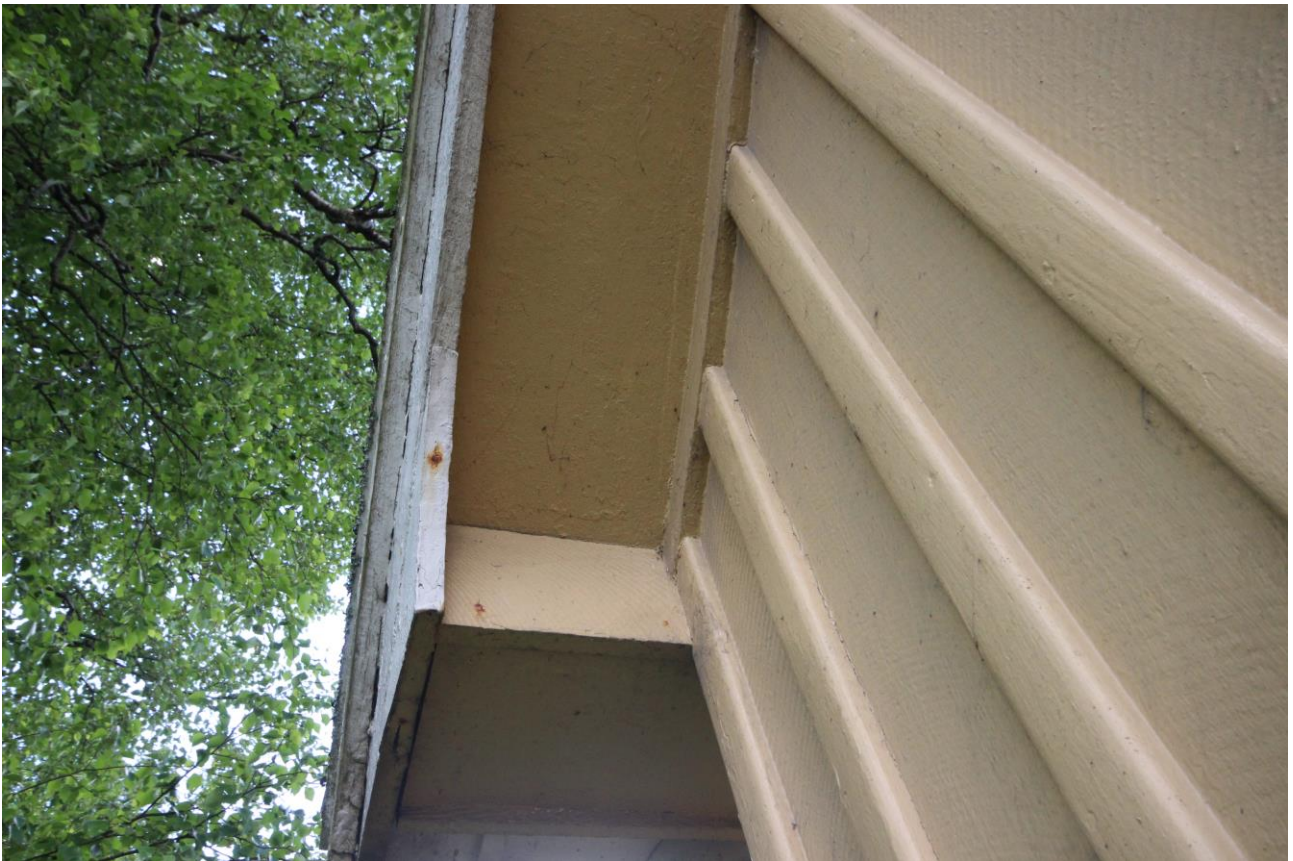
Taksprångens undertak är klädda med masonitskivor.

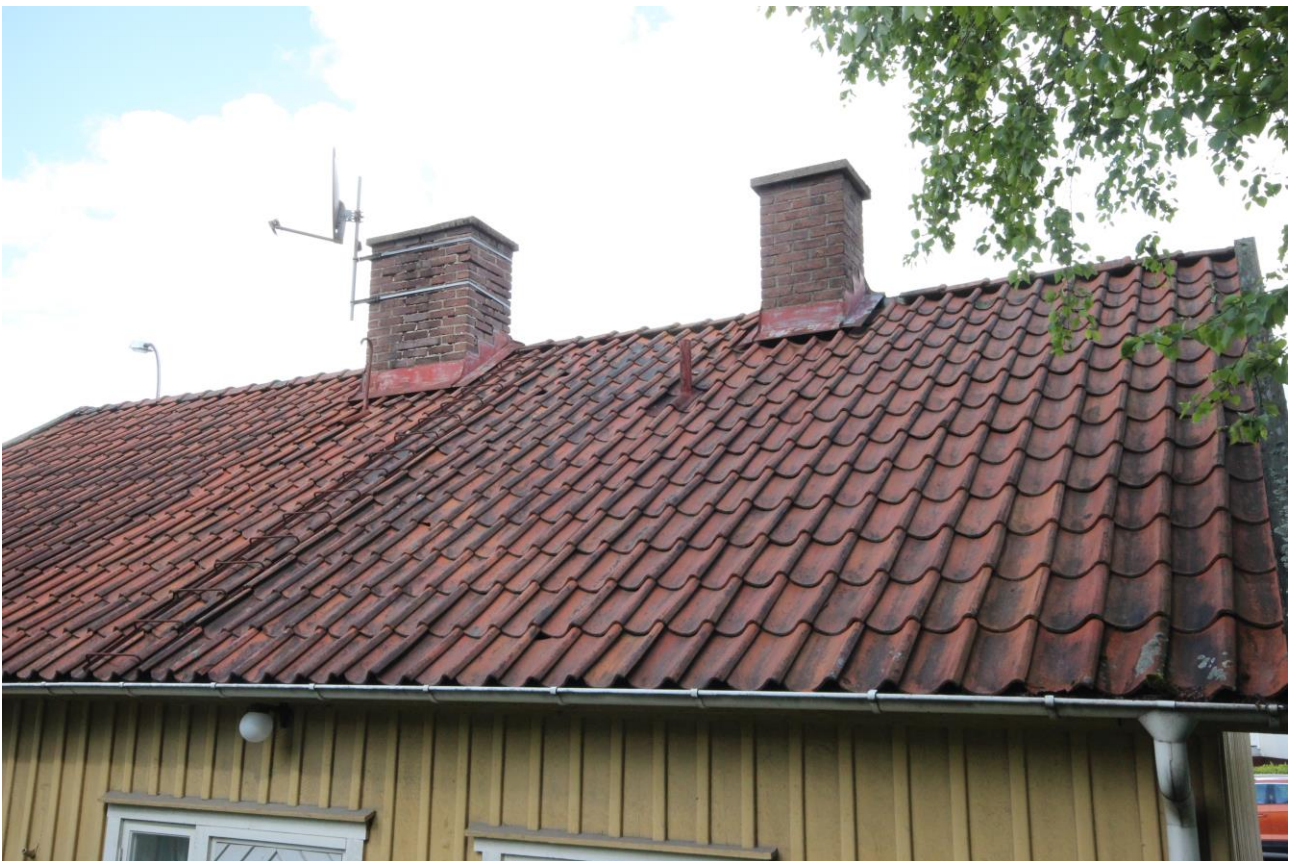
Sadeltaket är avtäckt med enkupigt lertegel. Västra murstocken revs under 1900-talet och ersattes då av en ny. Båda skorstenarna är av murat rött tegel.

- Hålen efter skorstensstockarna i taket läggs igen så regn inte kommer åt att skada byggnaden.
 - Helt tegel sparas och återanvänds. Halva, delade, sotiga eller skadade stenar sparas inte utan kompletteras. Sotiga stenar kan dock sparas för att sedan återanvändas inuti den öppna spisen. Nytt tegel skall vara lika befintligt.

- Skorstenarnas krön är sannolikt gjutna ovanpå befintliga skorstensstockar och kan därför blir svåra att spara och återanvända. Befintliga krön dokumenteras därför med syftet att nyttillverkas likt befintligt.

- Skorstensstockar samt öppen spis återuppförs. Patinerat tegel i bra skick används i första hand till synliga ytor ovan tak, samt till öppna spisens oputsade tegelytor. Inuti den öppna spisen kan även sotiga stenar användas. Valet av befintlig sten till synliga ytor är för att bibehålla ett äldre utseende med bevarad patina.

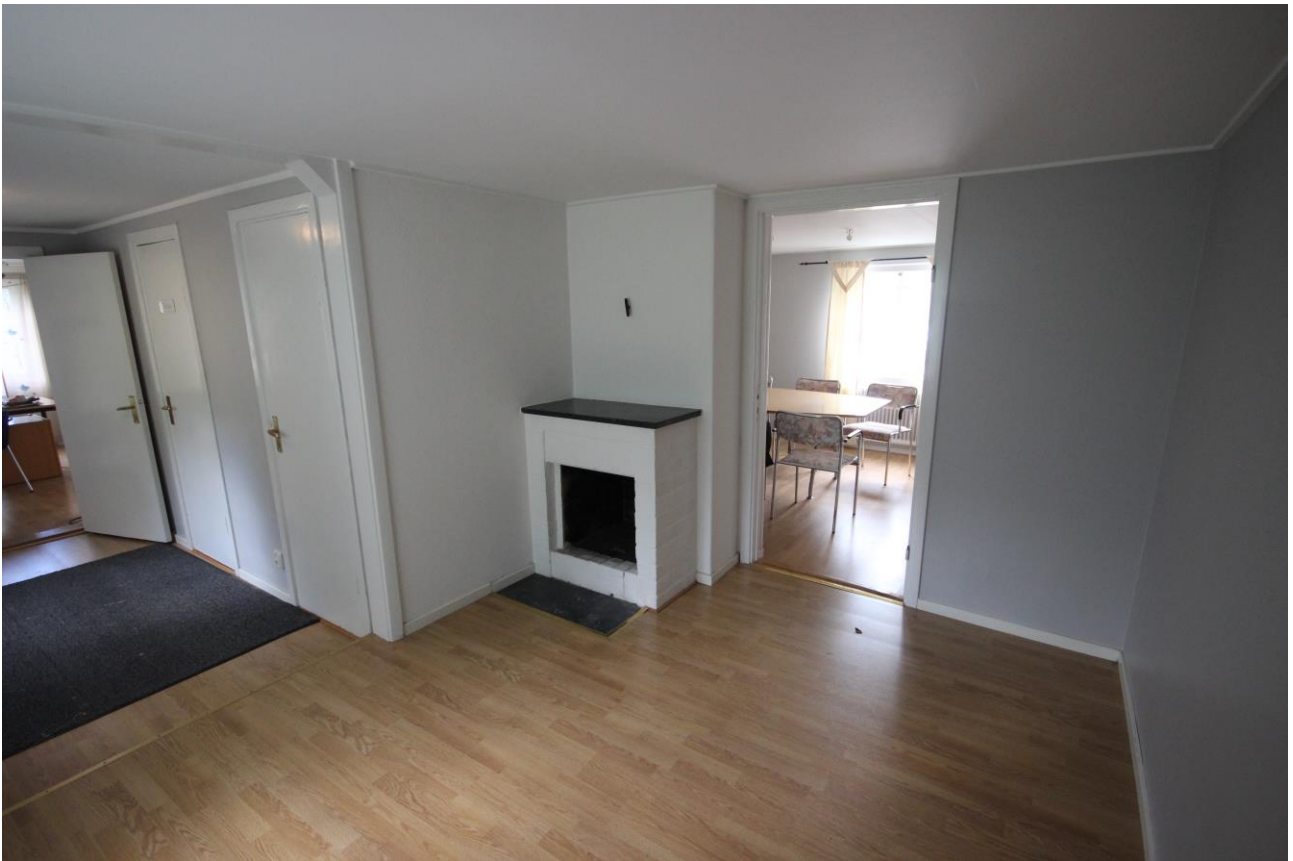
Ytskikt och detaljer är sekundära. Den öppna spisen bedöms vara från omkring 1940-talet. Skorstensmuren är dock äldre.

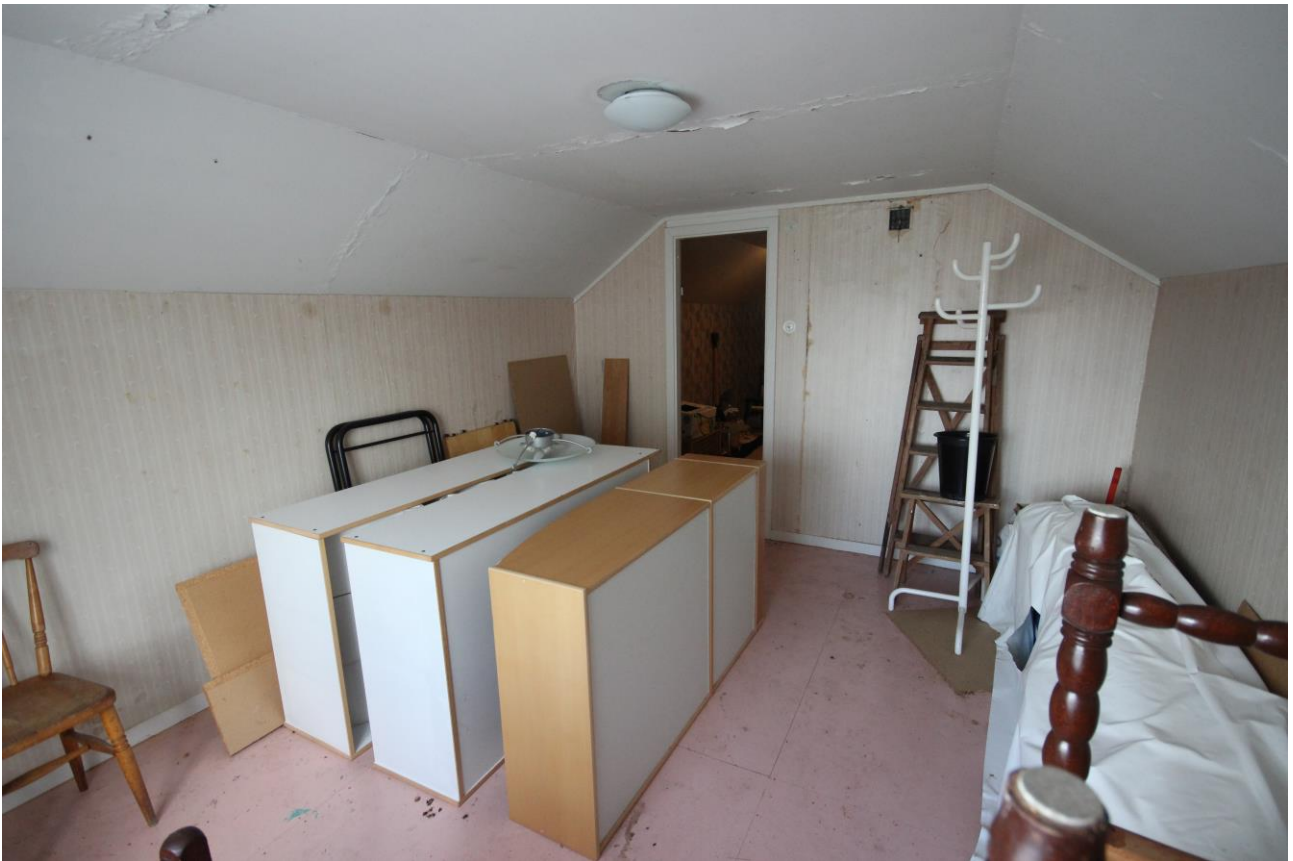
Interiör från rummet mot väster. Som på nedre våningen är samtliga ytskikt och detaljer sekundära och bedöms vara från mitten av 1900-talet och senare.

- Fuktskador i tak samt delvis i vägg, västra rummet på det övre planet. Skadorna kan vara gamla.
- Slitna ytskikt i källare.
