**PM/GEOTEKNIK
(PM/GEO)**

**EUROPAHUSET
Kv BASTUBAN, EKLANDA
MÖLNDALS STAD**

UPPRDAGSNR: 790575
DATUM: 2017-05-22

REV:B
DATUM: 2018-05-03

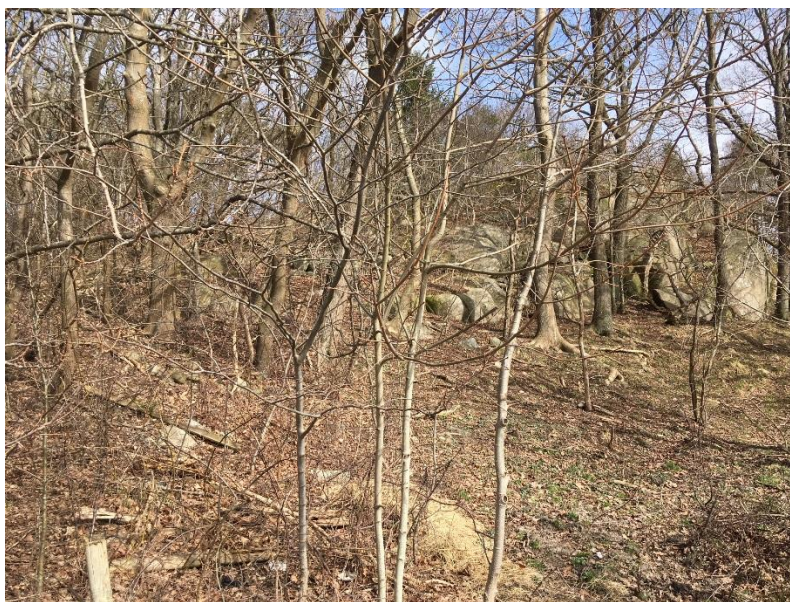
Vid platsbesök utfördes fotodokumentation för den bergsslänt som finns utanför detaljplaneområdet nordväst om Europahuset. Utifrån platsbesök bedöms att blocknedfall inte kan uppkomma från slänten och in på detaljplaneområdet. Nedan redovisas foton som togs vid platsbesöket.

Figur 1. Bild på slänt nordväst om Europahuset. Fotoriktning åt nordost.

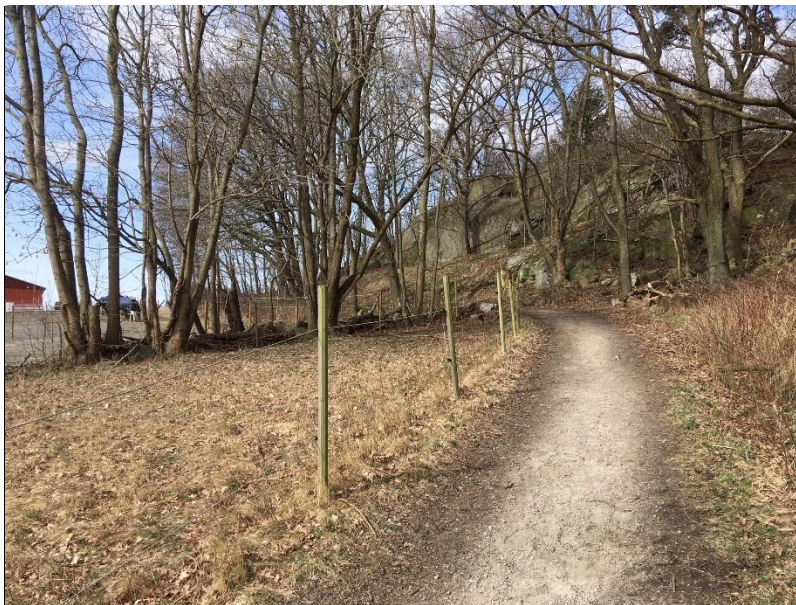
Figur 2. Bild på slänt nordväst om Europahuset. Fotoriktning är sydväst. Detaljplanegräns finns ca 30 meter till vänster om stängslet i bilden.

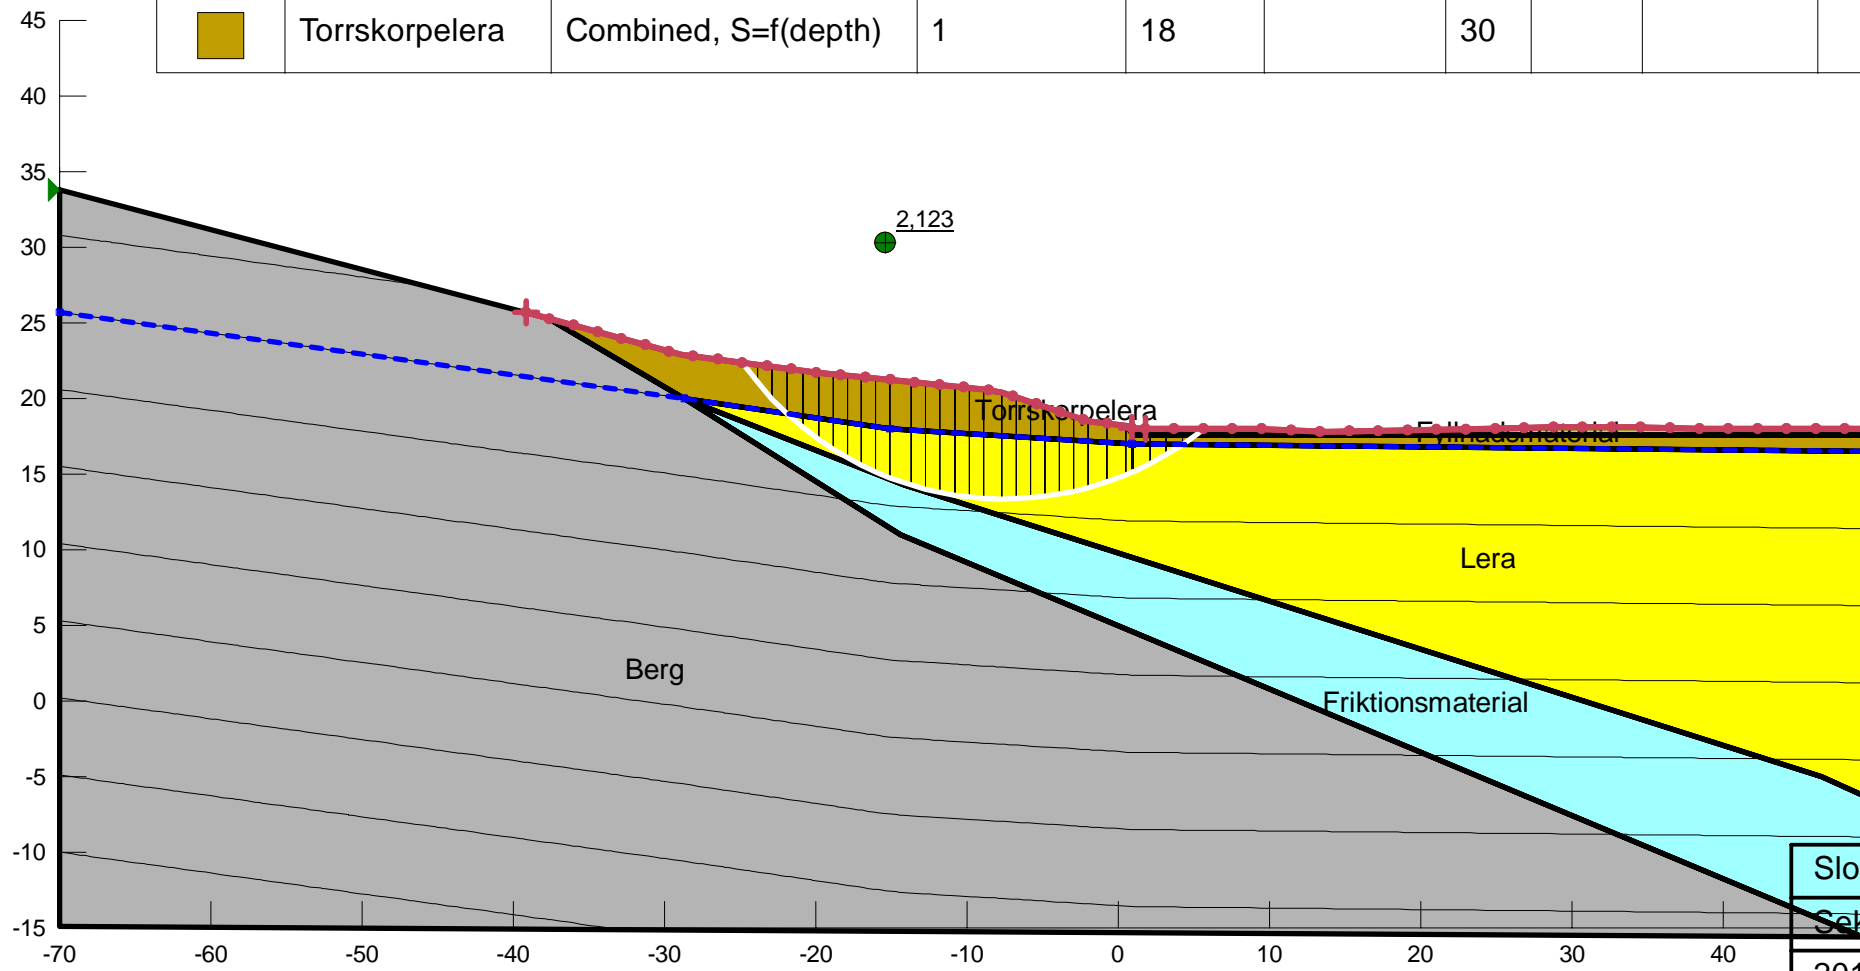
Slope Stability
 Sektion 140 Europahuset Odränerad.gsz
 2018-04-24
 1:500

Stabilitetsberäkningarna ger att säkerheten för skred i odränerad analys (F_c) är 2,12 och i kombinerad analys (F_{komb}) är 2,11. Med en grundvattenyta placerad 1 meter under markytan är säkerhetsfaktorn, (F_{komb}), i kombinerad analys 2,04.

Baserat på stabilitetsberäkningarna är stabilitetsförhållandena tillfredställande för slänterna bakom Europahuset.
