Mölnads Stad

Gasellen 27 och 30

PM Geoteknik

Uppdragsnr: 105 29 99 Version: 1
2018-09-18

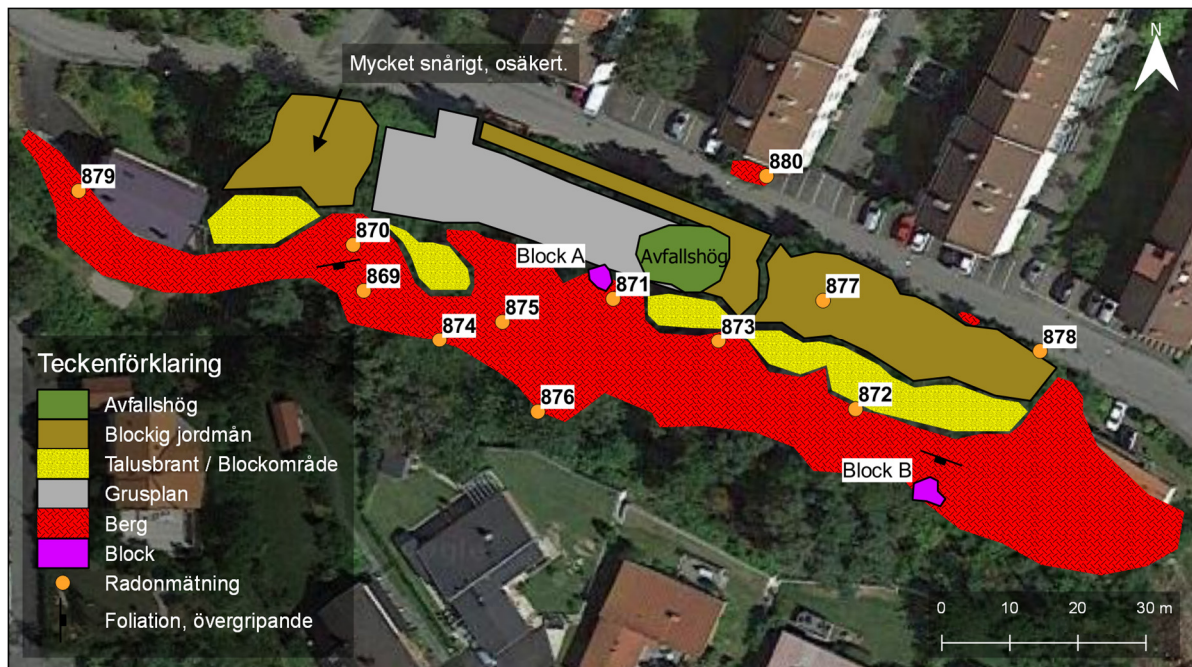
Figur 3. Översiktsskarta över områdets olika delar samt utformning.

Block med potentiell utfallsrisk återfinns vid den mittersta (block A) och den östra (block B) delen av bergsslätten, se figur 7 samt figur 3 och Bilaga 1.

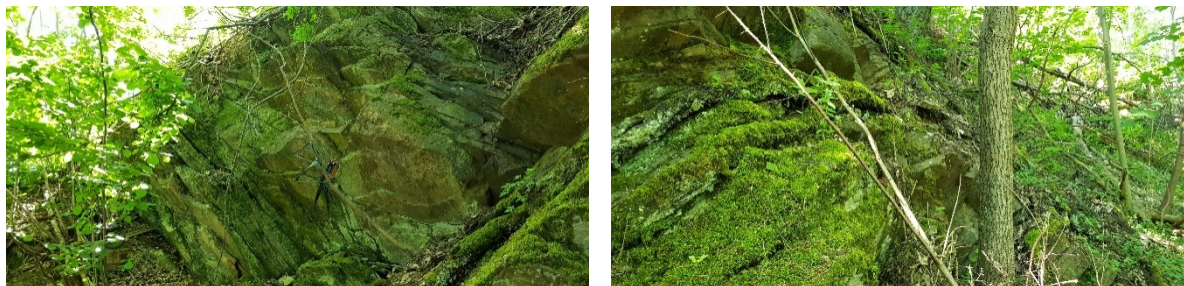
Omgivande naturområde består av en brant bergsslänt som sträcker sig öst-västligt genom den södra delen av området (figur 5). Berghällarna är glacialslipade och rundade eller branta och storblockiga. I den nedre mittersta delen består berget av en delvis framsprängd yta. Genomgående i hela bergsslänten finns tunna jordlager som ligger sporadisk i naturliga depressioner i bergytan.

Figur 5. Till vänster, berghäll i den östra delen av bergsslänten. Vy mot sydost. Till höger, övervuxen bergs- och blockslänt. Vy mot väster.

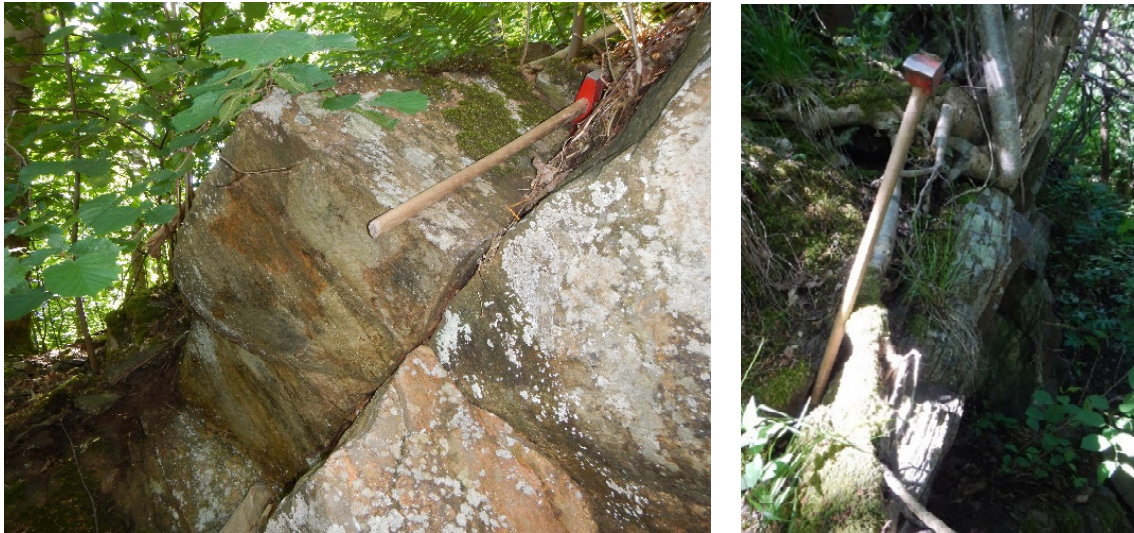
Figur 7. Till vänster, block A. Vy mot öster. Till höger, block B. Vy mot väster. Se hammare för skala.

Block A är ca 2,0 x 0,7 x 0,6 m stort och förekommer i den nedre, mittersta delen av bergsslätten. Det har en fallhöjd på ca 1,8 m. Utfallsrisk på lång sikt, uppskattningsvis 10 år. Låg konsekvens då fallhöjden är låg. Bör tas bort om människor vistas stadigvarande i dess direkta närhet.

Block B är ca 0,25 x 1,0 x 1,5 m stort med en fallhöjd på ca 2,5 m som löper risk att p.g.a. rotsprängning falla ut på ca 10 – 15 års sikt.

Om människor skall vistas stadigvarande i direkt närhet av påvisade bergblock, så rekommenderas det att inom en 10-årsperiod utföra en skrotning av block med potentiell utfallsrisk (2 st block se Bilaga 1).
