Mölnads Stad

Gasellen 27 och 30

PM Geoteknik

Uppdragsnr: 105 29 99 Version: 1
2018-09-18

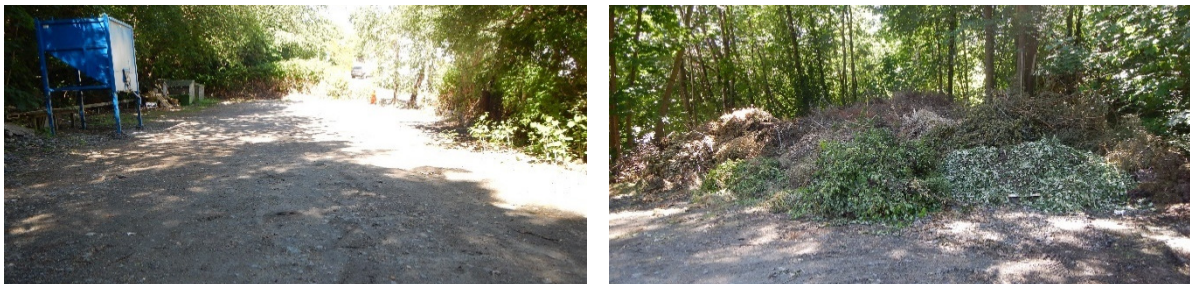
En stor del av området utgörs av en grusplan som är delvis asfalterad (figur 4), grusplanen har troligen varit en plats för återvinningsmaterial. På denna ligger i dagsläget en avfallshög med ansamlat trädgårdsavfall.

Figur 4. Till vänster, grusplan. Vy mot väster. Till höger, grusplan samt avfallshög. Vy mot öster.

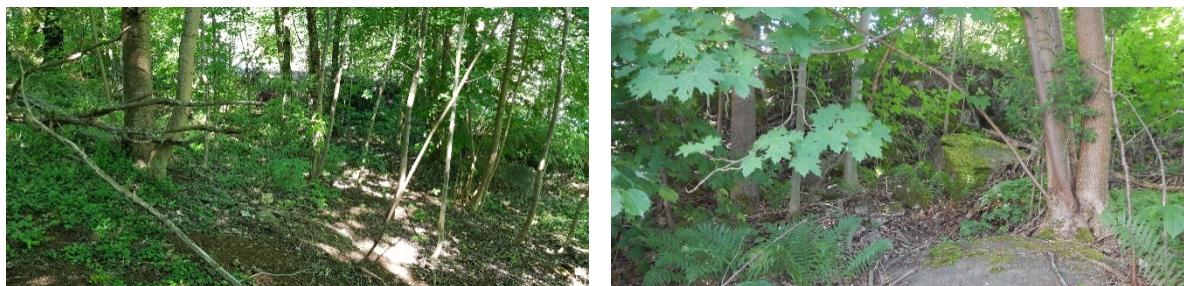
I höjd med grusplanen förekommer en något blockig jordmån som på ytan vanligen är ett sandigt och siltigt mulljordslager med sporadiskt uppstickande block (figur 6). Vad som ligger under mulljordslagret är okänt, men liknar sannolikt det material som återfinns i det intilliggande blockområdet.

Figur 6. Till vänster, jordmån bestående av sandig och siltig mulljord med få uppstickande block. Vy mot nordväst. Till höger, samma område sett från vägen. Vy mot söder.
